정밀 음향 카메라 Fluke ii910

Fluke ii910 Precision Acoustic Imager

Groundbreaking technology for
Partial Discharge (PD) Detection
AND Visual Leak Detection

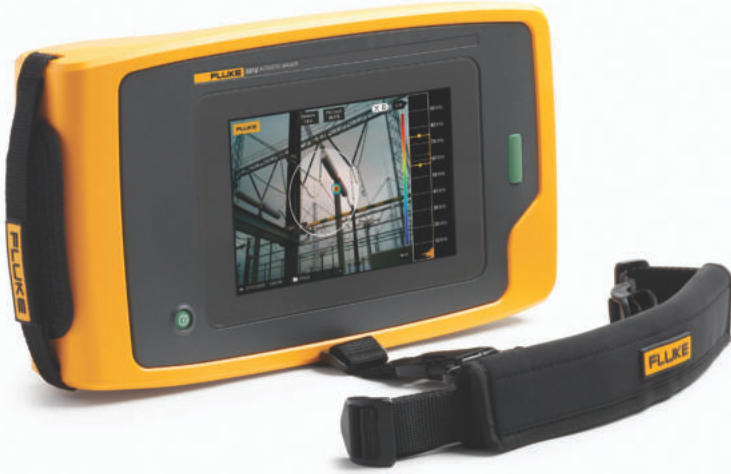
- 가시적 화면으로 쉽고 빠른 판단
- 고압설비 부분방전(코로나포함) 탐지
- 압축가스 누출감지 안전사고 예방
- 압축공기 누출 에너지낭비 산출
- 기계적진동 조기감지 장비고장 예방

- 음향 이미징 : SoundMap™기술
- 최대 100 kHz 측정주파수 탐지범위
- 최대 120 미터 탐지거리
- 7인치 1,280 X 800 LCD 디스플레이
- 50 frame / sec 프레임속도
- 최장 5분 동영상저장
- 충전식 리튬이온 배터리

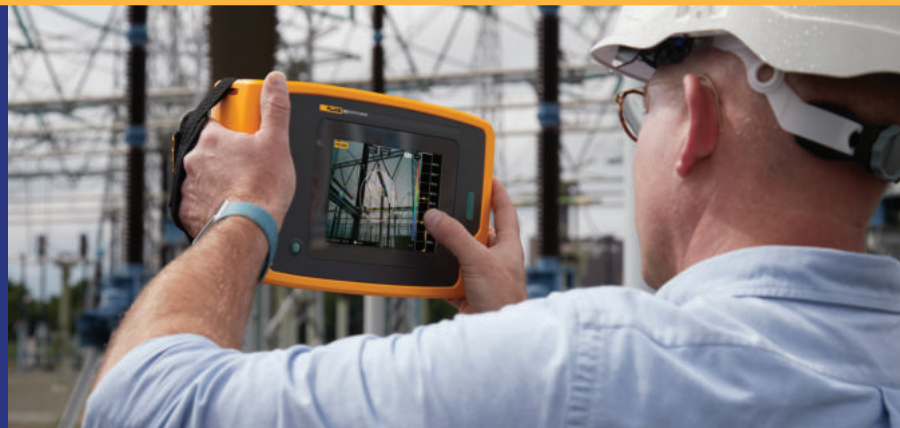
154 kV 애자 코로나방전

압축공기 / 가스 누설

VCB 접속부 코로나 방전

기계적(모터)진동

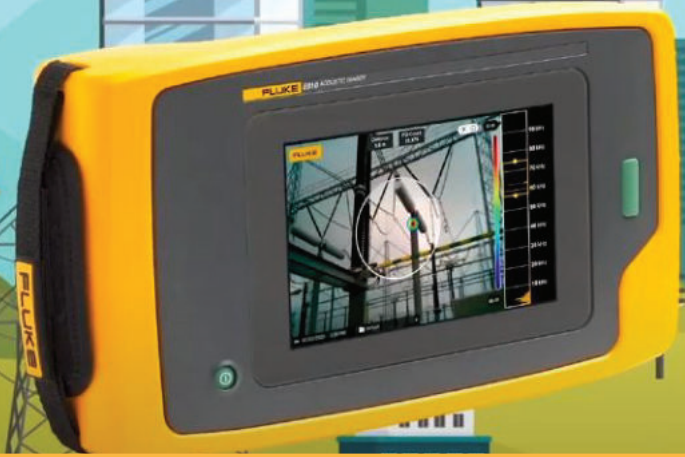
Discharge Analysis

This plot is determined for a operating frequency of 50 Hz

PDQ 분석

위상패턴분석 활용 부부방전 유형 분석

1분당 부분방전 펄스 카운팅 부부방전 심각도 상대비교 및 모니터링

File	Default_0004.as2
Number	4
Type	PDQ
Folder Name	Default
Date and Time	8/25/2020 11:47:55 AM
Pulse count (per minute)	26978
Discharge Type	External (Corona / Arcing): 87%
	Internal: 13%
	Tracking: 0%
	Other: 0%
